Lodi, 29/11/2024

**Oggetto: Relazione di fine Intervento di rinforzo strutturale nella cappella di S. Giuseppe nella chiesa di S. Maria del Carmine a Melegnano.**

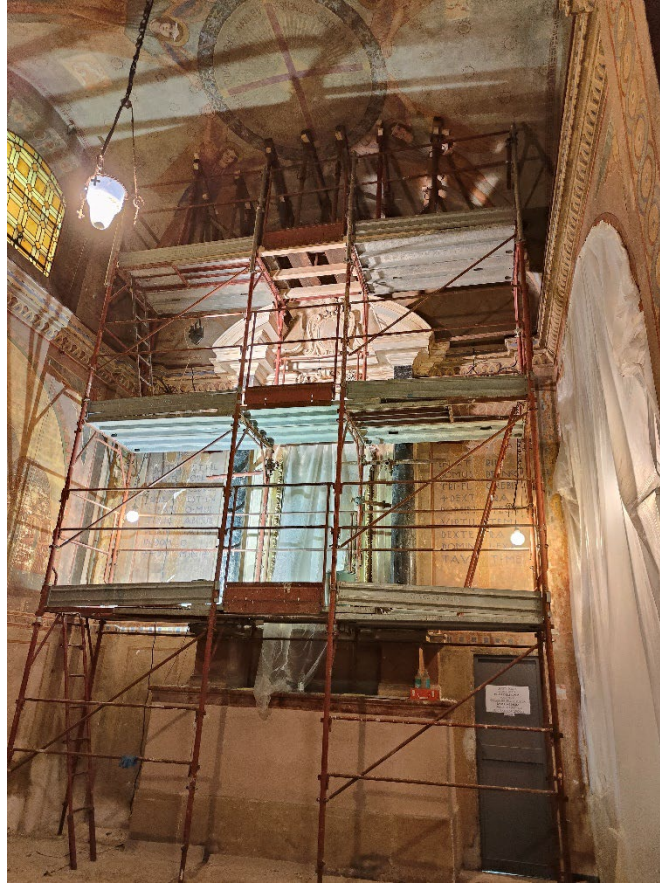
Inizialmente è stato eseguito un puntellamento dell'area della volta interessata dal cedimento su una superficie pari a circa 150x300 cm con due file di sette puntelli con interposizione di perline flessibili in legno tra la sommità del puntello e la volta, applicando una leggera forzatura del puntello come indicato dalla Direzione Lavori.

*Documentazione fotografica puntellamento porzione di volta interessata dal cedimento*

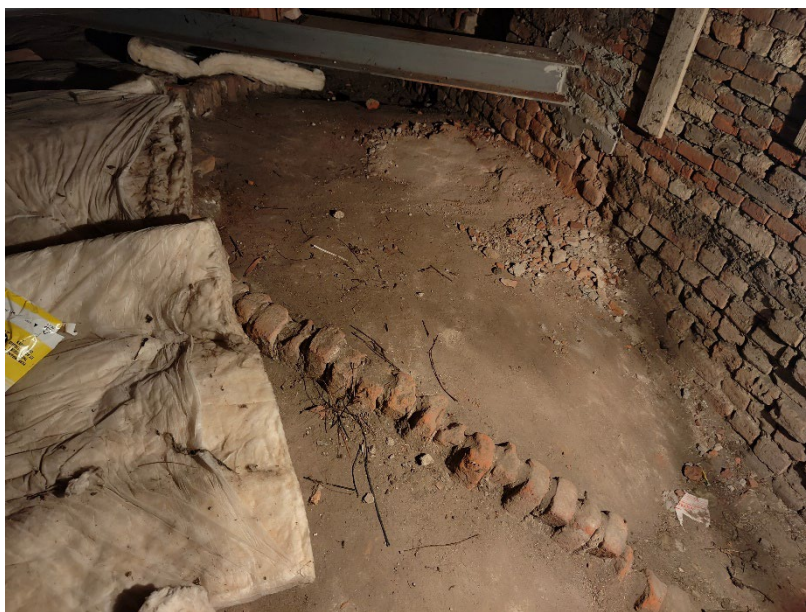
*Documentazione fotografica area di intervento estradosso della volta*

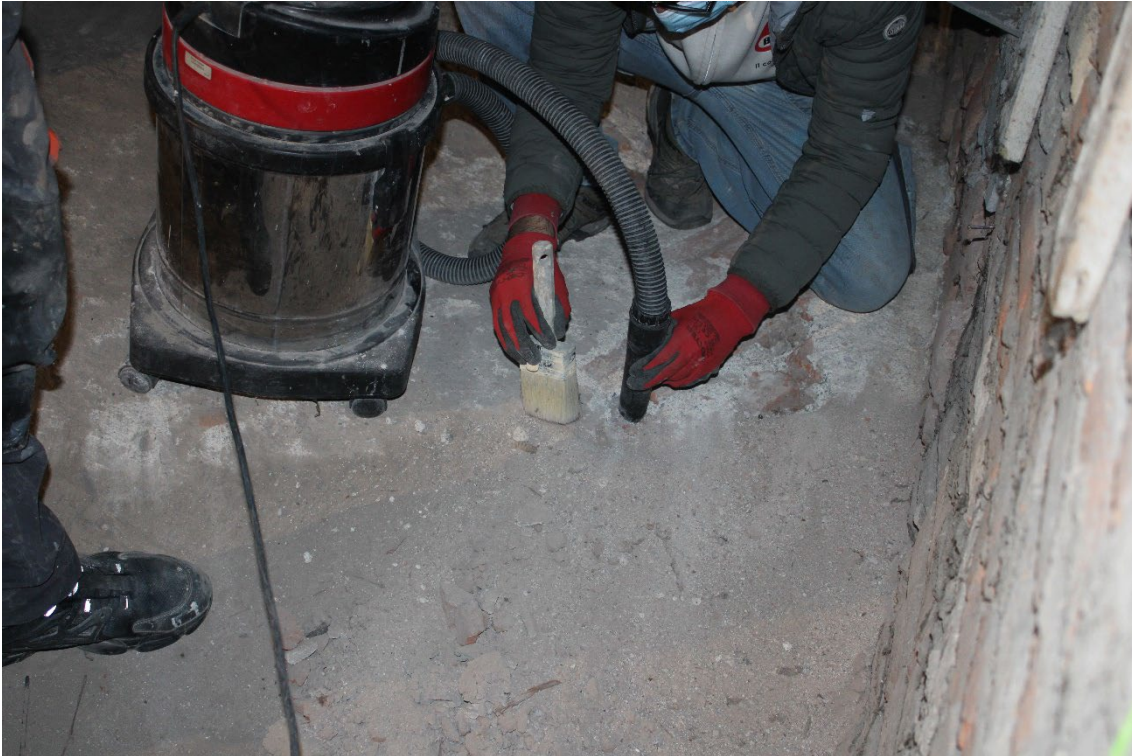
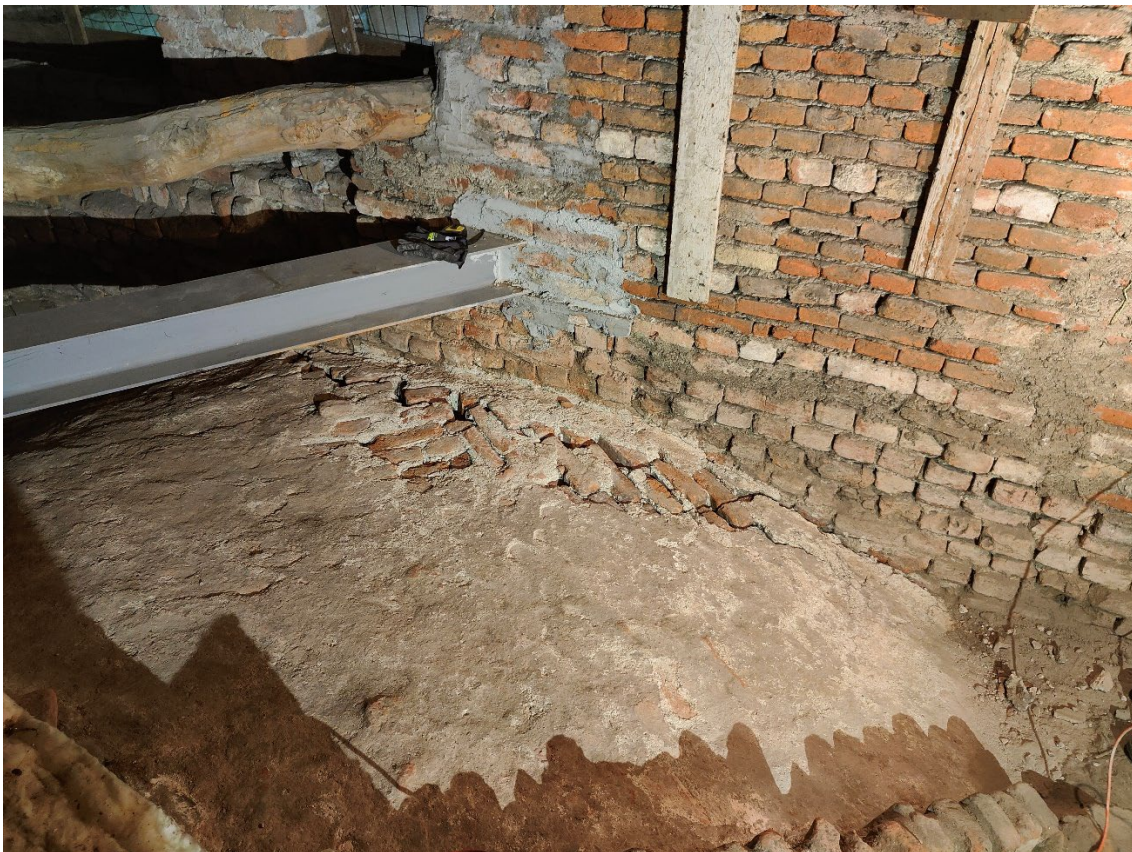
*Documentazione fotografica pulizia area di intervento*

E' seguito poi l'intervento sull'estradosso della struttura della volta, con una pulizia accurata della cappa con la rimozione delle parti decoese o staccate, poi con l'utilizzo di aspiratore è stata pulita tutta la fessura del supporto murario che si è creata a causa del cedimento.

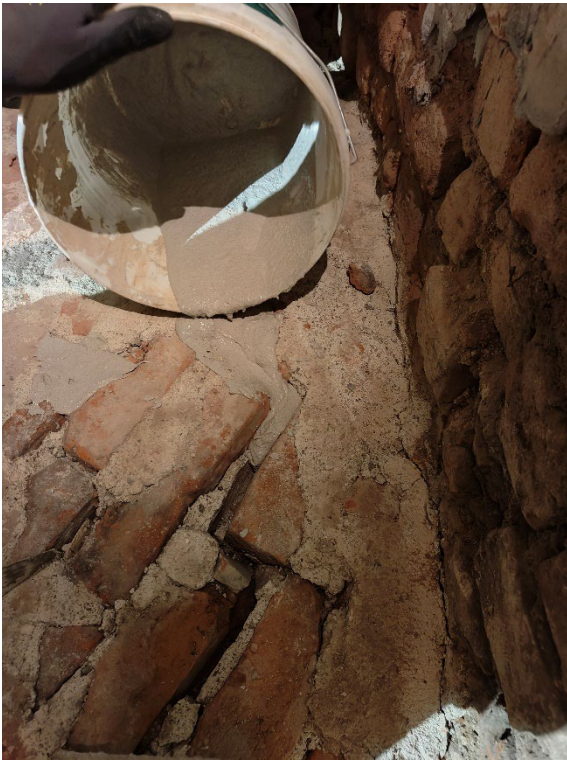
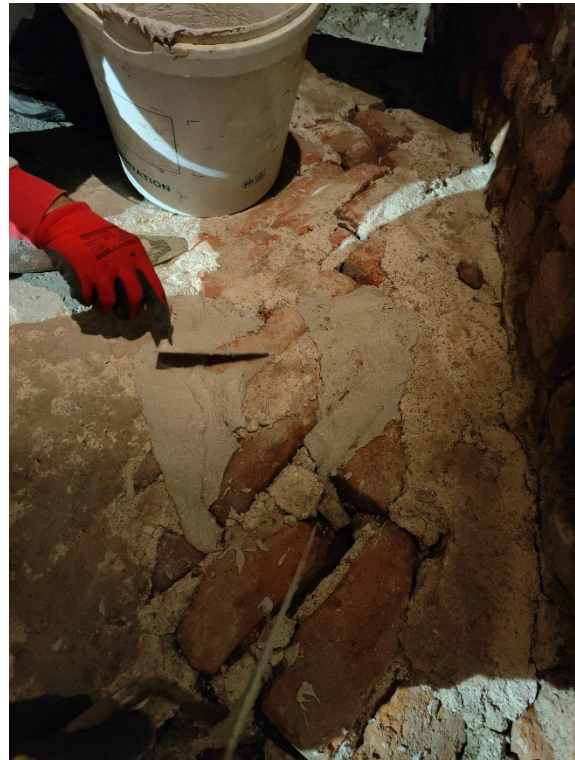
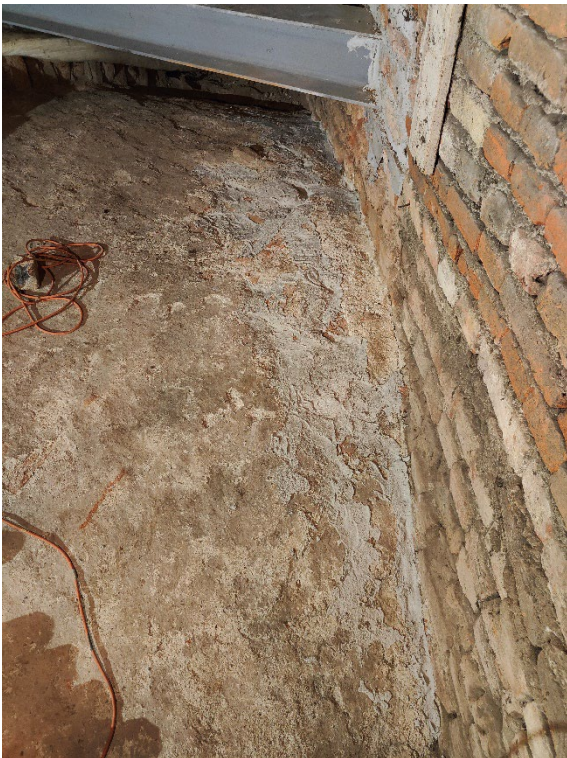
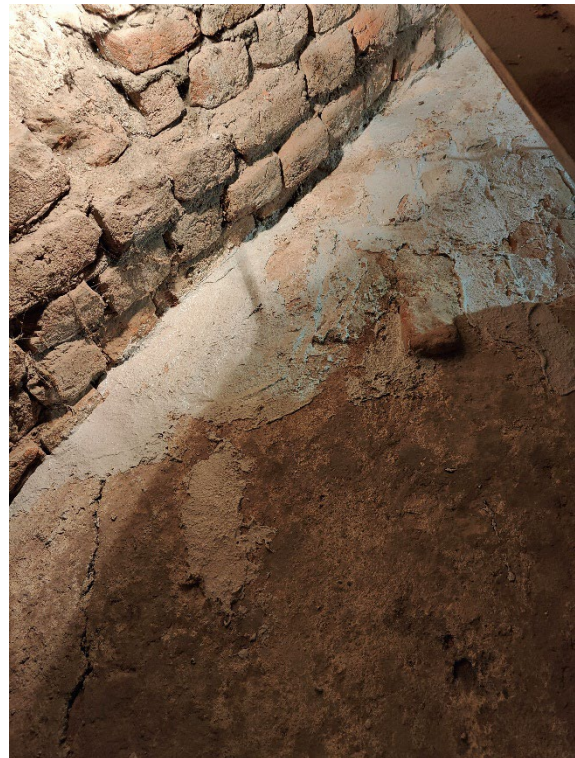
*Documentazione fotografica riempimento fessurazione tessuto murario*

Riempimento lesioni passanti con scaglie di mattoni e malta Geocalce F Antisismico Kerakoll.

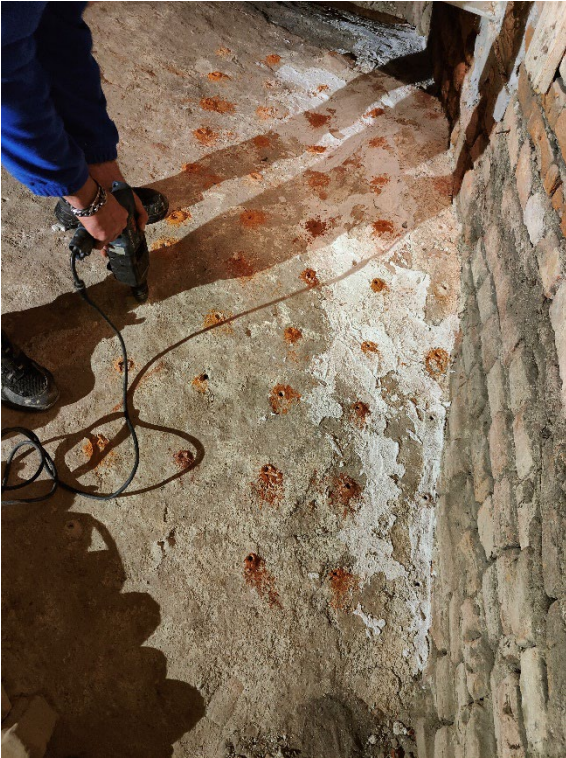
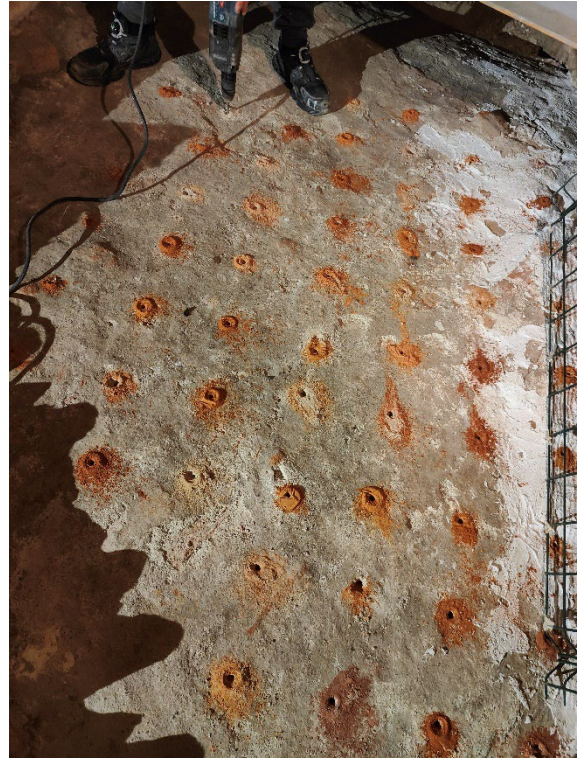
*Documentazione fotografica foratura tessuto murario volta*

Sono stati realizzati subito tutti i fori ( di circa 11 cm) nella muratura dell'area oggetto di intervento con un passo di circa 20x20cm nei quali sono state inserite le barre filettate diametro 6mm in acciaio A151 304 ancorate con resina epossidica bicomponente Epofix Kerakoll.

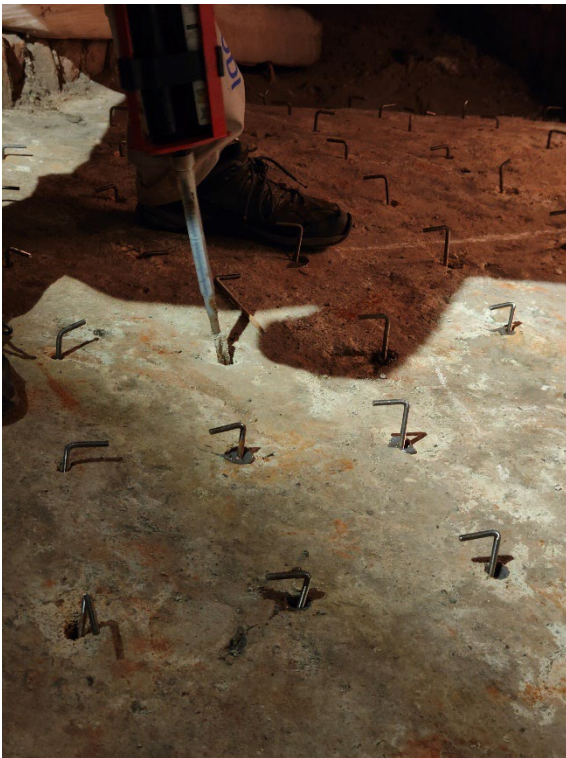
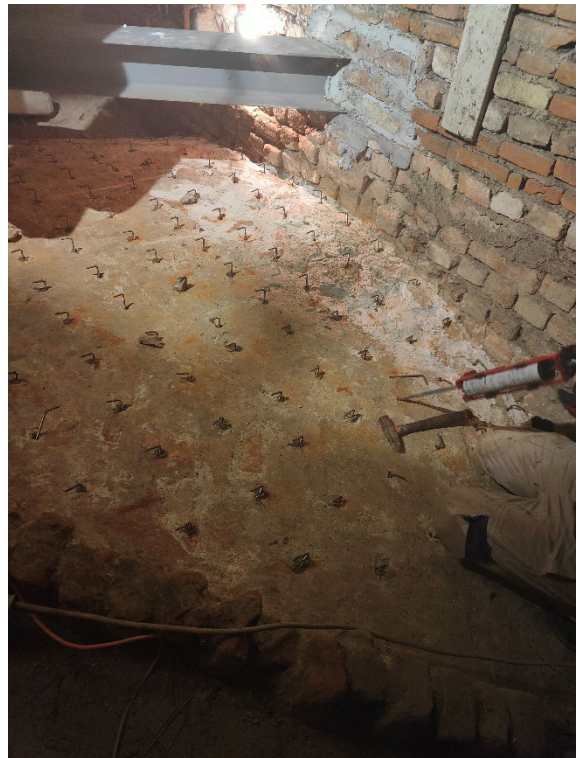
*Documentazione fotografica inserimento perni e fissaggio con resina epossidica*

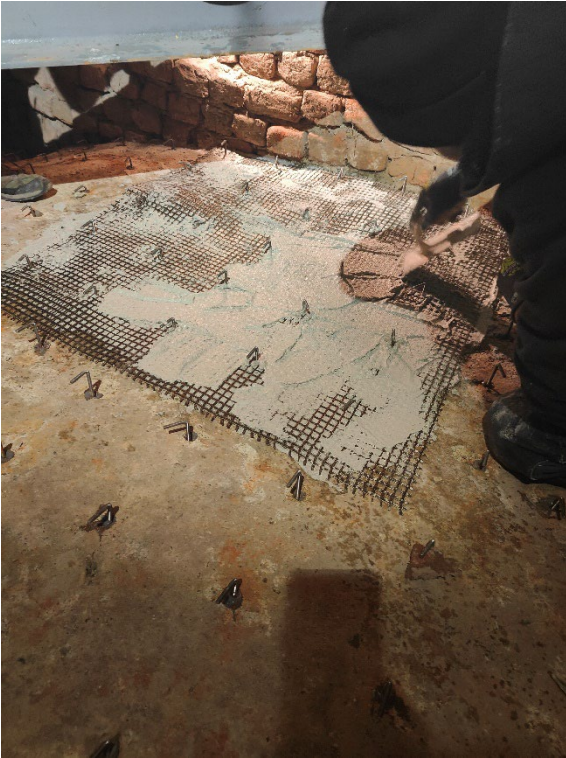
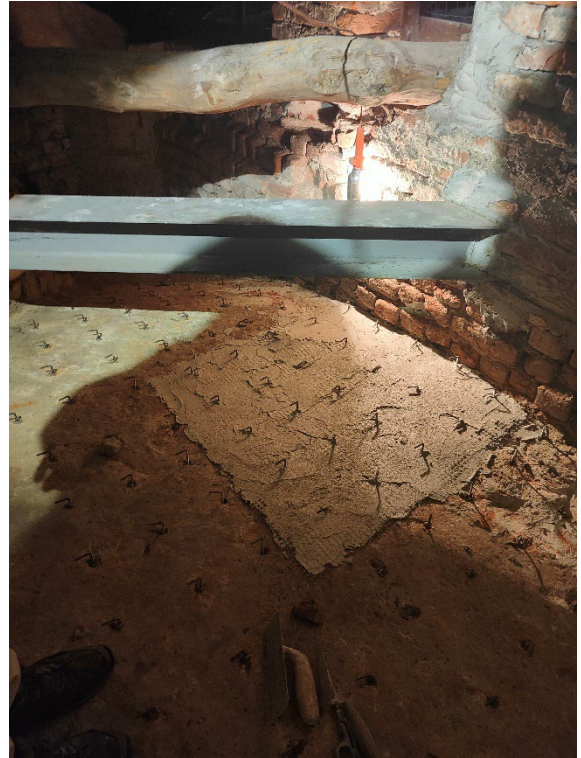
*Documentazione fotografica rinforzo porzione centrale avvallamento*

Successivamente è stato eseguito il rinforzo strutturale dell'avvallamento centrale con la stesura di un primo strato spesso circa 8/10mm di malta Geocalce F Antisismico Kerakoll con inserimento rete biassiale in fibra di basalto e microfili acciaio A151 304 Geo Steel Grid 400.

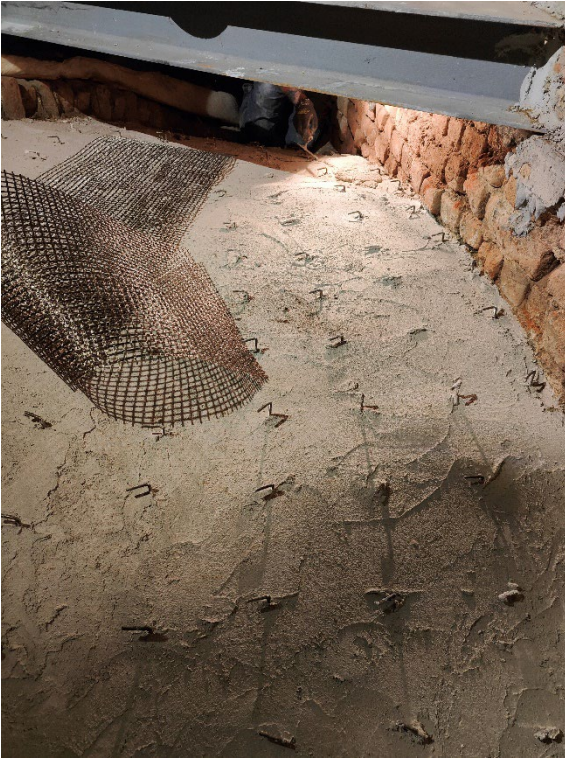
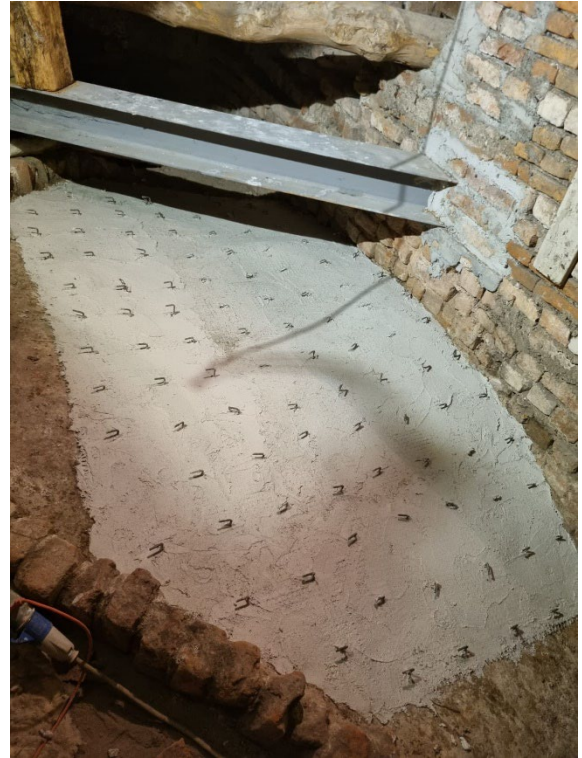
*Documentazione fotografica stesura primo strato su tutta l'area interessata dal rinforzo*

Poi si è proceduto con il secondo strato di rinforzo che ha interessato invece tutta l'area (compreso l'avvallamento centrale) con la stesura di un primo strato spessore circa 8/10mm malta Geocalce F Antisismico Kerakoll con inserimento di rete biassiale in fibra di basalto e microfili acciaio A151 304 Geo Steel Grid 400, a seguire secondo strato di Geocalce F Antisismico Kerakoll con spessore di circa 8/10mm con inserimento sempre di rete biassiale in fibra di basalto e microfili acciaio A151 304 Geo Steel Grid 400 sopra l'ultimo strato di malta sempre Geocalce F Antisismico Kerakoll.
