Lodi, 29/11/2024

**Oggetto: Relazione di fine Intervento di rinforzo strutturale nella cappella di S. Giuseppe nella chiesa di S. Maria del Carmine a Melegnano.**

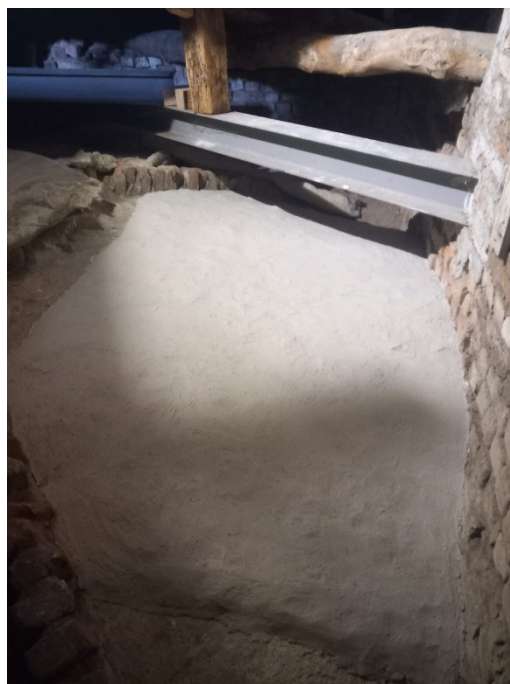
*Documentazione fotografica stesura primo strato su tutta l'area interessata dal rinforzo*

Terminate le operazioni di rinforzo è necessario mantenere invariato il sistema di puntellatura della volta per consentire la maturazione dei materiali impiegati nelle lavorazioni sopra descritte, la tempistica è stimata in circa 21 giorni. Trascorso questo periodo sarà possibile procedere con l'intervento di restauro sulla porzione di volta interessata dal cedimento.
